某水电站坝基左岸爬坡廊道混凝土腐蚀状况研究

摘要: 某水电站坝基左岸爬坡廊道底板混凝土存在腐蚀破坏现象, 台阶表部多处出现大范围明显的隆起、剥落, 局部甚至整体垮塌。本文通过钻探取芯, 并结合孔内彩色数字摄像及孔内超声波检测, 查明了腐蚀范围、腐蚀程度, 并综合坝基混凝土渗水的水化学分析、混凝土物理力学试验成果等对混凝土遭受腐蚀, 造成耐久性损失程度进行研究。

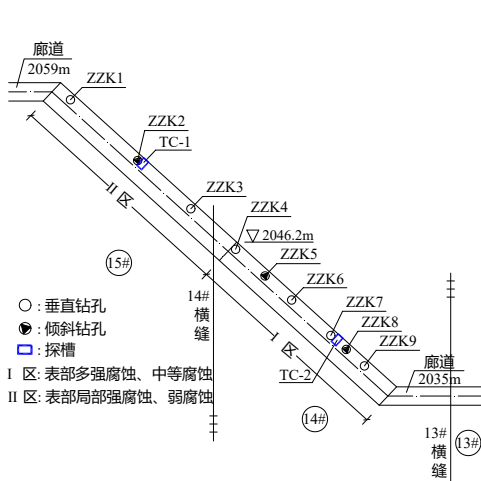
图1 左岸爬坡段廊道勘探布置图

根据现场调查及回弹法检测成果进行勘探布置(图1), 共布3组钻孔, 其中腐蚀严重部位(I区)2组, 不严重部位(II区)1组; 每组3孔, 其中2孔为垂直孔, 1孔为倾下游斜孔(孔斜45°); 为了更直观的查看爬坡段廊道一、二期混凝土的腐蚀现状及胶结情况, 于I、II区各布置1个探槽。钻孔全孔采用110mm金钢石双管单孔回转取芯钻进, 孔深至基岩接触面以下3m~5m, 勘探剖面图如图2。

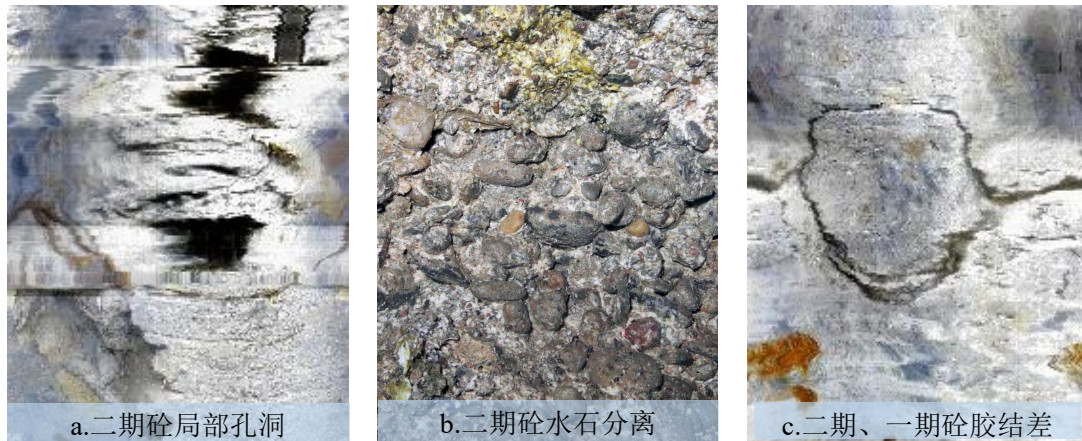
图3 二期混凝土腐蚀现状

左岸爬坡段二期混凝土层厚0.3m~0.9m, 无配筋, 混凝土多呈灰白色, 芯样多呈短柱状及碎块状; 取芯率44%~100%, RQD平均值约71%, 个别钻孔RQD较低(ZZK2为0, ZZK7为32%); 骨料级配不良, 胶结不密实或欠密实, 内部多气泡孔洞及微裂隙, 砼芯表部多呈麻面状, 局部酥松、无胶结, 存在腐蚀缺陷或腐蚀空洞(图3a); 左岸高程2038m~2039m处混凝土内部存在水石分离现象(图3b), 局部甚至有空洞。一、二期混凝土多呈斜面状接触, 接触面较平整, 局部未做刨毛处理, 砼芯多于接触面处断开(图3c)。

建议对左岸爬坡段台阶应进行拆除，并重新施工。重新施工时，采用同一期混凝土相同标号的抗硫酸盐类水泥材料，并对混凝土结构进行配筋，以增强该部位经补强后混凝土结构的耐久性。

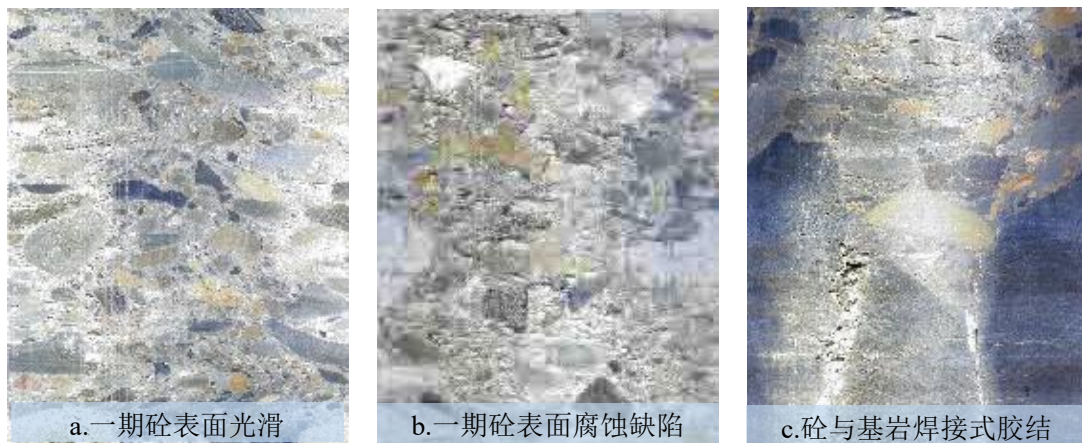
图4 一期混凝土腐蚀现状

一期混凝土胶结质量好，呈密实~较密实状，骨料级配好，分布均匀，内部配筋均无锈蚀，钢筋周围无膨胀变形现象；混凝土主要呈灰白色~灰色，砼芯多呈长柱状，表部平整、光滑（图4a），取芯率95%~100%，RQD值65%~94%；孔壁、砼芯表部气泡孔洞及微裂隙发育较少，仅局部小范围有剥蚀或腐蚀缺陷，存在弱腐蚀迹象。一期混凝土与基岩呈台阶状、锯齿状或斜面状接触，多呈焊接式胶结（图4c），胶结质量较好。

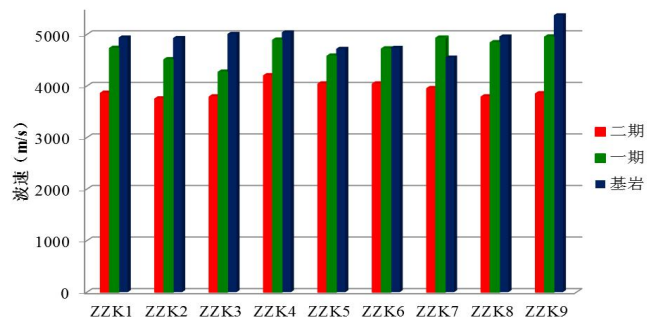
图5 各钻孔内各分层波速平均值柱状图

由波速平均值柱状图（图5）及各钻孔的波速曲线图发现：二期混凝土层的波速平均值大都位于3700m/s~4000m/s，混凝土内部多处存在强度衰减、内部缺陷等不良问题；一期混凝土层的波速平均值多位于4600m/s~5000m/s之间，整体质量较好；各钻孔内

基岩段波速值大都大于 4600m/s，岩体质量较好。

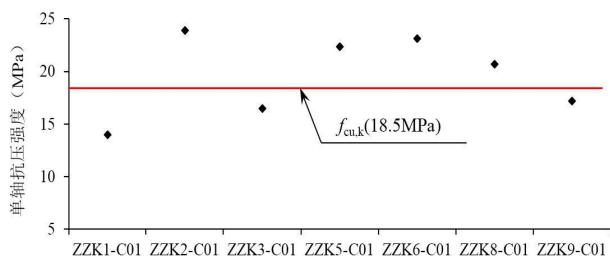
图 6 二期混凝土单轴抗压强度散点图

二期混凝土层厚较薄，且腐蚀严重，个别钻孔未能取得能满足试验取样要求的试样。本次共取样 7 组进行单轴抗压强度试验，其抗压强度为 13.96MPa~23.87MPa，平均值为 19.66MPa，大于设计强度标准值（18.5MPa）。但由二期混凝土单轴抗压强度散点图（图 6），可以发现各钻孔内二期混凝土试样的抗压强度值离散型较强，且 3 组试验值小于抗压强度标准值（ $f_{cu,k}$ ）。利用《混凝土强度检验评定标准》（GBT 50107-2010）给出的非统计方法评定二期混凝土试验值，综合分析认为目前左岸爬坡段二期混凝土强度值低于设计强度标准值。

根据本次物理力学试验成果对二期混凝土进行强度衰减程度分析，分析结果见表 2。由表 2 可以看出，试验取样的二期混凝土中有 42.9%存在强度衰减，其中 F 大于 20 的占 14.3%， F 为 5~20 的占 28.6%，其余占 57.1%。参考《水力发电工程地质勘察规范》（GB50287-2016）中环境水对混凝土腐蚀程度分级标准，定义 $F \geq 20$ 为强腐蚀、 $5 \leq F < 20$ 为中等腐蚀、 $F < 5$ 为弱腐蚀、 $F=0$ 为无腐蚀，无法取样区域划分为强腐蚀区，为腐蚀程度的分区提供依据。

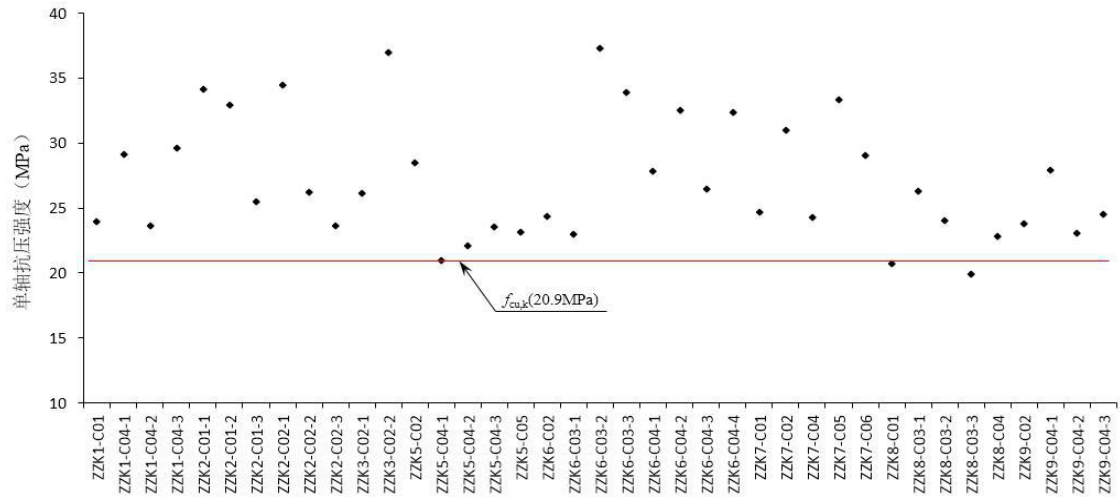
图 7 一期混凝土单轴抗压强度散点图

一期混凝土为大坝基础层，需着重分析研究，本次通过钻芯法共取 39 组试样做单轴抗压强度试验。室内试验所得的一期混凝土单轴抗压强度为 19.91MPa~37.32MPa，平均值为 27.92MPa，试验值满足正太分布。由一期混凝土单轴抗压强度散点图（图 7），可以发现各钻孔内一期混凝土试样的抗压强度值仅个别接近或略低于强度设计标准值（ $f_{cu,k}$ ）。用《混凝土强度检验评定标准》（GBT 50107-2010）给出的统计方法评定一期混凝土试验值，分析认为目前一期混凝土强度值大于设计强度标准值。

根据试验成果对一期混凝土进行强度衰减程度分析，分析结果见表 3。可以看出，试验取样的一期混凝土中仅有 3.8% 存在强度衰减，且强度降低值均小于 5。根据前述混凝土腐蚀程度分级标准，认为一期混凝土内部基本无腐蚀，仅局部（极小比例范围）区域存在弱腐蚀。

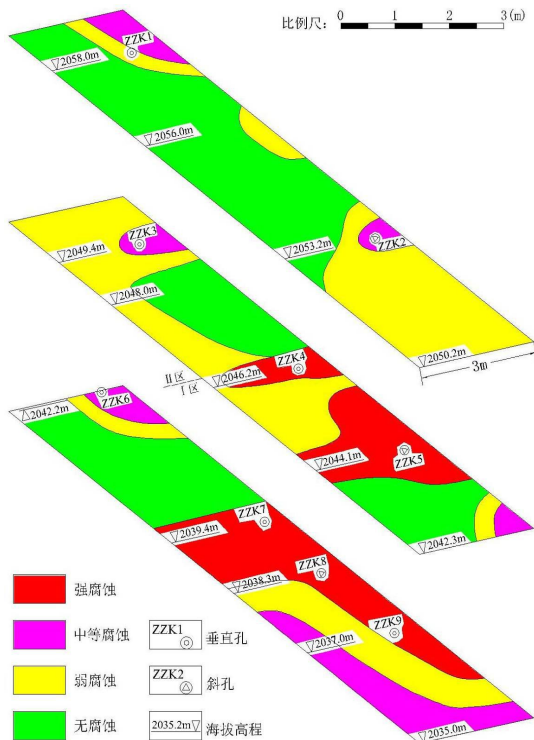
图8 腐蚀程度分区平面图

综合现场调查、钻孔勘探、孔内彩色数字摄像、孔内超声波检测、混凝土物理力学试验及水化学分析，对左岸爬坡段混凝土腐蚀的基本情况进行详细的分区、分级，得到混凝土表面腐蚀程度平面图（图8）及腐蚀程度纵剖面图（图9）。

综合分析认为，左岸爬坡段二期混凝土内部存在强硫酸盐腐蚀及弱的溶出型腐蚀，腐蚀程度严重，而一期混凝土由于为抗硫酸盐腐蚀混凝土，内部虽存在中等程度的溶出型腐蚀及局部区域的弱硫酸盐腐蚀，但由于腐蚀的时效性、混凝土结构的施工质量以及埋藏环境（地下水位以下）等因素，目前仅局部存在较小范围的弱腐蚀。
