某冲沙闸闸墩裂缝成因分析与处理措施

摘要: 某冲沙闸闸墩为预应力结构, 施工期在预应力区产生了裂缝, 运行初期曾评估裂缝处于稳定状态, 一直未经处理。经过近二十年后该裂缝有无发展, 对预应力锚索有无影响, 是否需要处理? 本文对裂缝进行了全面的检测, 对钢筋进行了探测, 通过对裂缝部位进行三维数值计算分析, 分析了裂缝产生的原因, 提出了处理措施, 可为同类工程提供参考。

Cause Analysis and Treatment Measures of the Gate Pier Crack

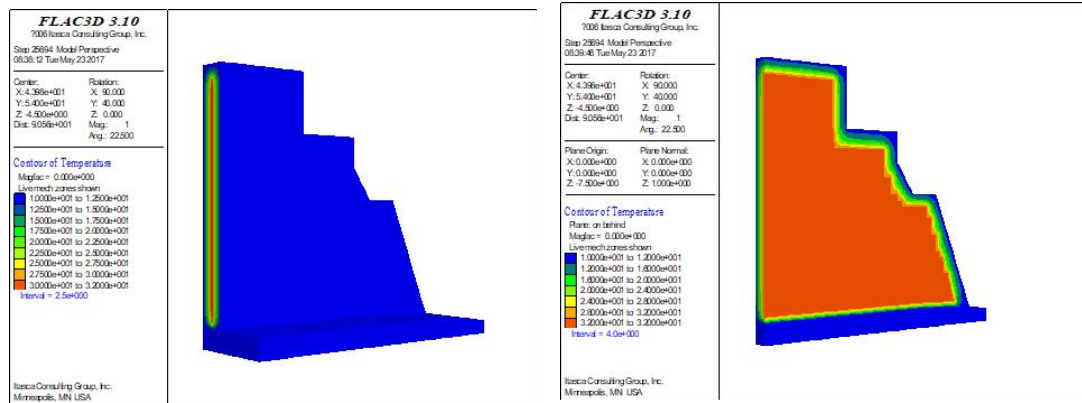
图 1 约束温度法计算大体积混凝土的温度场分布

根据求得的温度场，按内表温差 22°C 计算温度荷载，见图 1。温度荷载分布云图(图 2)揭示，在并仓板与闸墩底部 350#混凝土之间为主应力较大部位，表现为拉应力，最大量值为 1.98MPa，超出混凝土抗拉设计强度，该部位也是竖直裂缝分布区域；不考虑温度荷载，闸墩部位最大拉应力为 0.01MPa，远小于混凝土的抗拉设计强度。图 3 揭示温度荷载下的闸墩大体积塑性区分布，塑性区深度为 60cm，已超出设计钢筋保护层厚度 25cm，未超过锚索的保护层厚度 80cm；不考虑温度荷载，闸墩混凝土处于弹性状态。

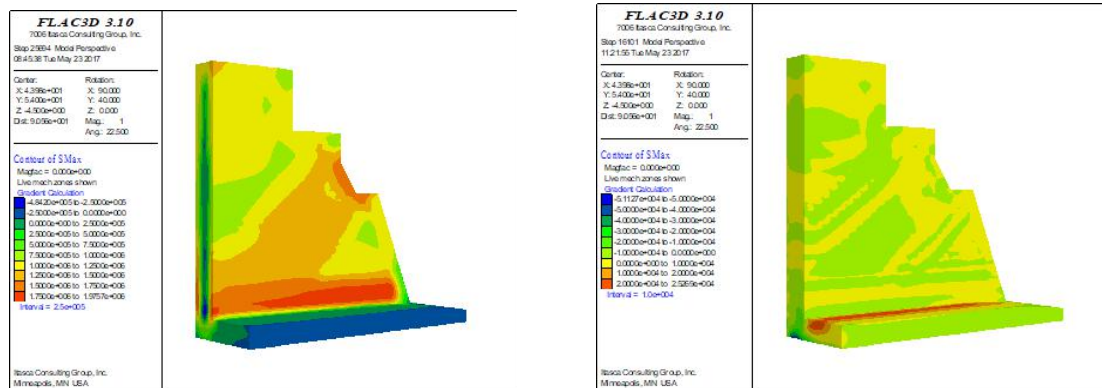
图 2 闸墩大主应力对比云图

根据上述计算分析,如果不考虑温度荷载,不会发生混凝土的开裂,温度荷载作用下表层混凝土已超出混凝土的抗拉强度。从裂缝分布缝大多呈竖向分布;裂缝重要集中分布于闸墩底部与并仓板连接部位以及预应力区上方,墩墙中部预应力区裂缝相对分布较少。因此闸墩的近垂直向裂缝基本上可以认为是混凝土施工期的温度裂缝。裂缝深度未超过锚索的保护层厚度 80cm,说明预应力锚索未受到裂缝的影响。虽然是表层温度裂缝,不影响结构安全但有 94%已深入表层钢筋,有 6%深入第二层钢筋,为了避免钢筋锈蚀,需要对裂缝进行处理。
