江西大墩水库大坝主要病害检测分析

摘要: 大墩水库大坝存在浆砌石砌体空隙率过大, 砼防渗面板质量差, 渗漏严重等病害。为保证大坝安全, 发挥水库效益, 需对大坝采取加固处理措施。采用钻孔电视、钻孔声波、钻孔压水试验以及实地调查等检测手段, 查明了大坝质量状况。大坝存在的主要问题: 坝基岩体较破碎, 完整性较差, 透水性不满足要求; 大坝砌石体空隙率不满足要求, 砂浆充填不饱满; 砼防渗面板质量较差, 不能起到防渗作用。针对大坝存在的质量问题, 后期进行了加固处理。经多年运行检验, 病害已消除, 说明处理有效, 大坝检测结果准确。

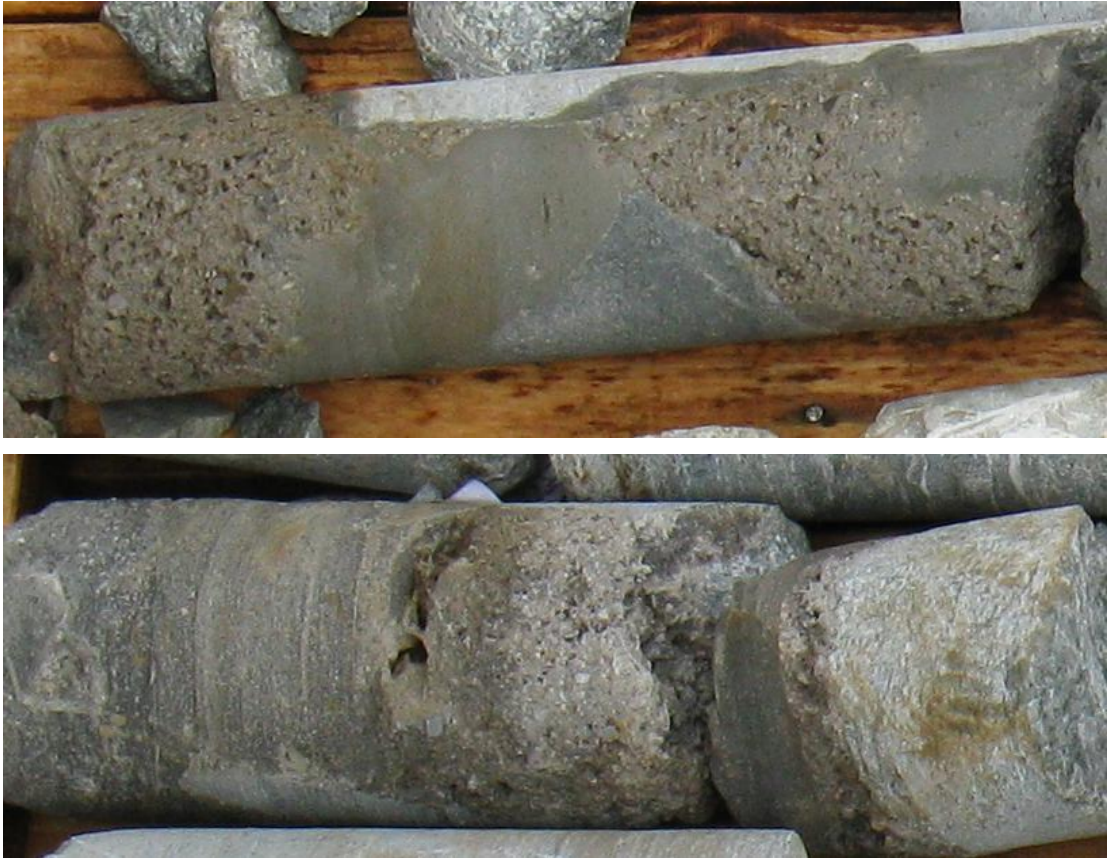
根据钻孔检测结果 (图 4、表 4)，坝体浆砌石一般新鲜，局部砌石存在风化迹象。因钻具研磨砂浆残留较少。在可见砂浆中，质量一般较差，存在较多空洞、蜂窝等现象。下部砼垫层质量较好，少数岩芯存在孔洞，孔径小，未发现贯通现象。

图4 钻孔揭示砂浆中存在空洞，岩芯呈蜂窝状

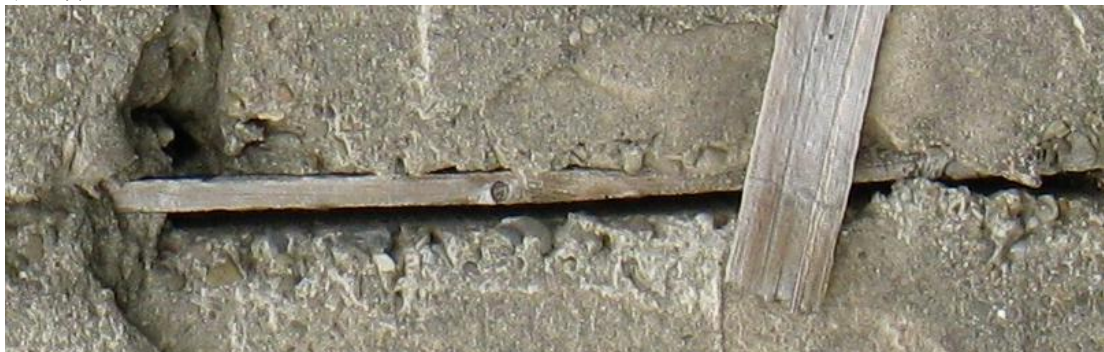
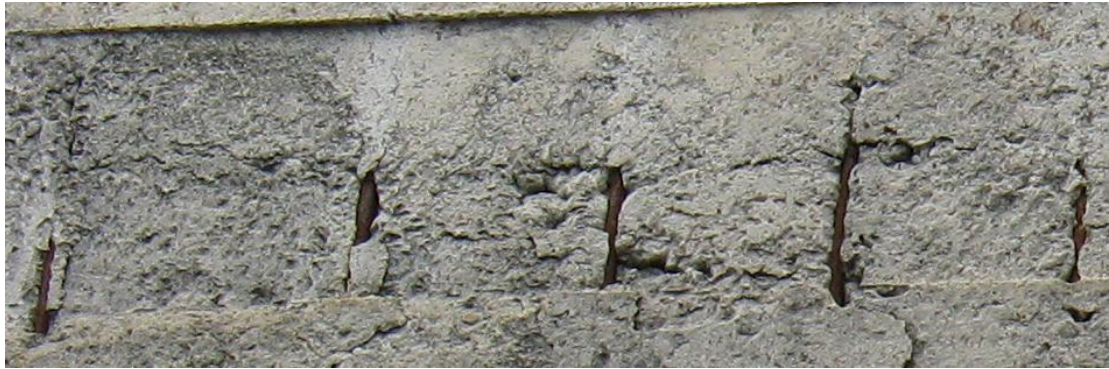
砼防渗面板位于大坝上游面，呈折线形，面板厚度不一，顶部厚 0.5m，往下厚度逐步增大，底部厚 2.62m。根据砼防渗面板调查结果（图 5、表 6），各个坝段均不同程度存在质量缺陷，质量问题多集中于坝段分缝位置，其次是坝段内部的施工接缝部位。质量问题多表现为分缝裂开，露出钢筋，锈蚀严重，局部见木屑；砼碳化严重且高低不平，形成错位现象，部分有钙质析出；有些部位面板外凸，施工接缝起伏大，最大起伏差可达 20cm，一般也有 5-10cm。由此说明，砼防渗面板质量较差，无法起到防渗作用，廊道侧壁大范围潮湿、排水孔长期大量渗水就是明证。

图5 砼防渗面板分缝裂开，钢筋外露锈蚀
