# 西霞院水电站机组水发联轴法兰渗油分析及处理

**摘要:** 针对西霞院水电站 7、9、10 号机组水发联轴法兰渗油问题, 首次在不开展 A 级检修的情况下, 通过改进机组回装工艺、降低轴电流、更换密封材质及安装工艺等一系列措施进行了综合治理, 缩短了检修工期, 提高了机组运行可靠性。

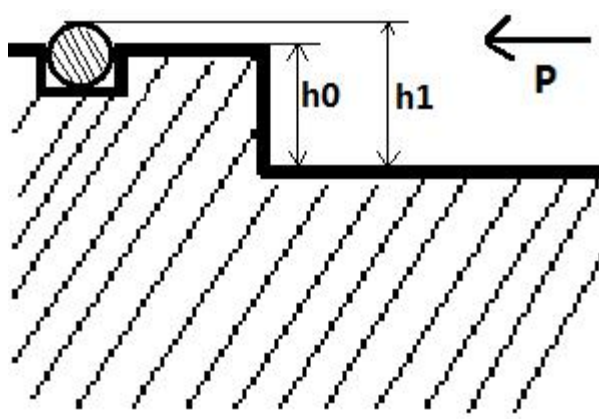
图 1 水发联轴法兰结构示意图

压力油方向为从内到外, 水轮机轴止口高度为  $h_0$ , O 型密封上端至水轮机轴止口底部高度为  $h_1$ , O 型密封依靠压缩回弹量起到密封高压油的作用。三台机组水发联轴法兰分解后分别测量  $h_1$ 、 $h_0$  数据, 其中 9 号机组测量具体数据见表 1。

主机厂家设计水发联轴法兰密封槽深 5.4~5.6mm, 槽宽 10~10.2mm, O 型密封条线径为 8mm, O 型密封条的压缩率<sup>[2]</sup>为 30%~32.5%。由表 1 数据可知, O 型密封条局部回弹量不均匀且差值较大, 压缩率变为 7.5%~17%。O 型密封作为固定密封使用时, 一般情况下, 固定密封的压缩率达到 15%~25%<sup>[3]</sup>, 才能取得满意的密封效果。因此, 此次水发联轴法兰密封失效为密封压缩率不满足使用要求导致。针对上述状况, 通过研究现场实际情况收集的大量资料, 并综合分析了各方面的因素, 认为导致压缩率下降的原因有 3 种可能:

(1) 机组 A 级检修回装过程中, 对水发联轴密封进行二次挤压, 导致其压缩率降低。原标准机组 A 级检修回装流程中, 当发电机轴回装时, 重达 26.58T 的发电机轴直接落至水轮机轴上部, 此时会对已放置到位的水发联轴法兰密封造成一次挤压。根据轴流转浆式机组特点, 其回装过程中必须先连接转子与发电机轴螺栓, 再连接水轮机轴与发电机轴螺栓, 因此待转子与发电机轴螺栓连接后, 需通过 4 台 100T 的螺旋千斤顶将水轮机轴及转轮缓慢提起, 直至水轮机轴及发电机轴止口配合到位, 最后用螺栓连接水轮机轴与发电机轴, 此时会对水发联轴法兰密封造成第二次挤压。

(2) 受油器绝缘套管碎裂, 导致机组轴电流<sup>[4]</sup>偏大, 加速水发联轴法兰密封老化。在分解机组受油器过程中发现, 受油器多个绝缘套管碎裂, 且检查水发联轴法兰面发现, 法兰面有较多电化腐蚀痕迹存在, 且密封条整体发硬, 可回弹量变小, 存在密封老化现象。

(3) 水发联轴法兰分解后发现, 该部位原安装 O 型密封位于沟槽中间位置, 并未贴近沟槽外侧, 根据 O 型密封圈沟槽尺寸设计<sup>[5]</sup>相关要求, 当密封用作轴向密封, 且受内部压力时, 密封条应贴近沟槽外侧, 以提高密封性能。

通过阅读文献及调研发现, 同行业其他电站类似机组也出现过水发联轴渗油情况<sup>[6]</sup>, 但处理过程中均未采取措施避免密封二次挤压, 因此, 无先例可循。通过系统分析, 可在发电机轴回装过程中, 提前在水轮机轴上法兰面均匀放置 16 块(长 200mm、宽 100mm、厚 10mm)四氟乙烯垫板, 不但能保证密封不会挤压, 而能保证水轮机轴与发电机轴止口(高度为 15mm)能相互嵌入。此外, 该垫板也不会对水发联轴法兰面造成损伤。具体工艺如下:

机组回装时，全部更换为材质性能较好的绝缘套管，以提高绝缘性能。同时，更换新的发电机大轴接地碳刷，保证大轴可靠接地。

目前，类似机组所用密封材质大多为丁晴橡胶，为进一步提高密封性能，西霞院电站首次使用性能更为优异的氟橡胶。氟橡胶在耐热、耐油、耐强氧化剂、耐老化等方面要优于丁晴橡胶<sup>[7]</sup>。且在氟橡胶回装过程中，紧贴法兰沟槽外侧，以提高密封性能。
