某中型水库大坝渗漏检测分析

摘要: 某中型水库大坝渗漏严重, 自竣工蓄水以来一直未达到正常蓄水位, 影响水库效益的发挥, 同时也威胁大坝安全。为确保水库正常运行, 需查明大坝渗漏原因及渗漏部位, 以便采取针对性的处理措施。采用渗漏调查、地下水位观测、声呐检测与钻孔探测等四种方法进行渗漏检测, 对每种方法所获成果进行了分析。在此基础上, 对大坝渗漏强度进行平面分区与剖面分带, 确定了强渗漏区(带)、中等渗漏区(带)以及渗漏不明显区(带), 为下一步大坝防渗处理指明了方向。

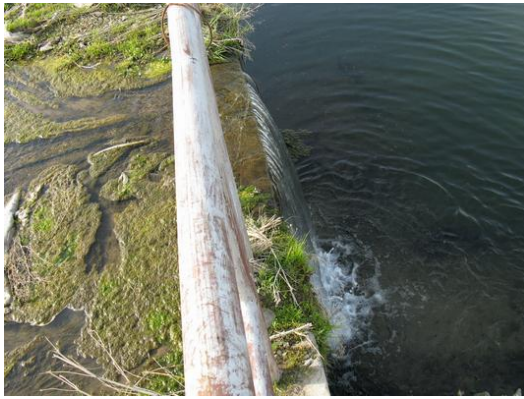
图1 泄洪洞西侧渗漏区水流排向消力池

(1) 泄洪洞西侧渗漏区: 渗漏区桩号 0+150~0+254, 范围涵盖泄洪洞与取水洞。该区段坝后坡脚潮湿, 渗水量较大, 地下水位很高, 桩号 0+160、距坝脚约 10m 处埋置的 PPC 管水位埋深仅 1m 左右。为疏排地下水, 于坝脚附近开挖排水沟, 引导该区段渗漏水流排向泄洪洞消力池(图 1)。

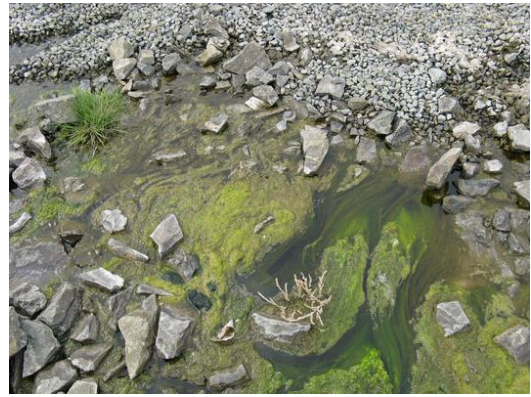
图2 桩号 0+495~0+515 段坝后坡脚集中式明流

(2) 泄洪洞东侧渗漏区: 渗漏区桩号为 0+266~0+600。可分为三段, 桩号 0+266~0+495 段坝后坡脚高程较低, 局部有积水, 未见明流; 桩号 0+495~0+515 段坝后坡脚见集中式明流, 渗漏量较大(图 2)。桩号 0+515~0+600 段坝后坡脚因地势较高, 未见明流, 但局部潮湿, 并见积水顺浅排水沟流向西侧(桩号 0+495~0+515), 但流量较小。

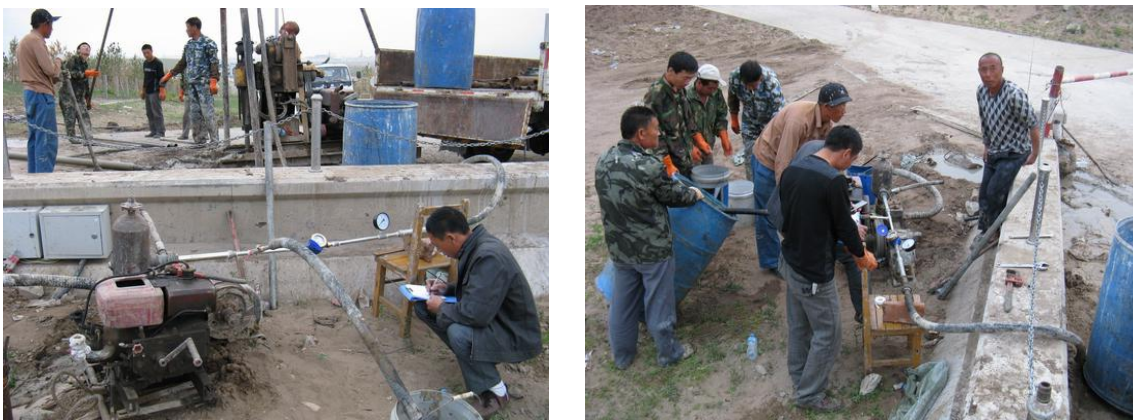
图 4 钻孔压水试验

为获取坝基岩体透水性, 对 4 个钻孔揭示的坝基岩体进行压水试验 (图 4), 成果见表 3。

由表 3, 全强风化岩体不起压, 为强透水; 强风化岩体为中等透水, 平均透水率为 14.7Lu; 中等风化岩体为弱透水, 平均透水率为 4.5Lu。
