SK 天冬聚脲防冰拔复合防护体系试验及工程应用研究

摘要: 北方严寒地区大坝上游面聚氨酯保温层容易发生冰层拉拔破坏的问题, 本课题采用 SK 天冬聚脲复合氟改性天冬聚脲耐候面漆涂层材料的复合防护体系为防冰拔防护方案, 进行了防冰拔涂层室内试验研究。试验结果表明, 本复合防护体系与聚氨酯保温层具有良好的附着力和优异的抗冰拔能力。现场应用证明复合防护体系施工涂刷效果均较好, 满足现场防冰拔防护的要求, 防护方案作为丰满水电站保温层防冰拔最终处理技术方案得到推广应用。

关键词: 丰满大坝 SK 天冬聚脲 冰拔破坏 聚氨酯保温

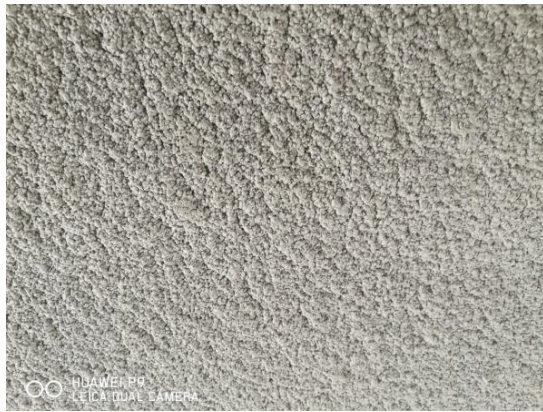
照片 1 未打磨前保温层表面

聚氨酯保温层表面凹凸不平,十分粗糙,直接涂刷聚脲无法形成光洁平整表面;试验采用聚氨酯刨平机对保温层表面进行打磨削平,打磨后表面叫平整,效果良好。具体效果见照片 1~照片 6。

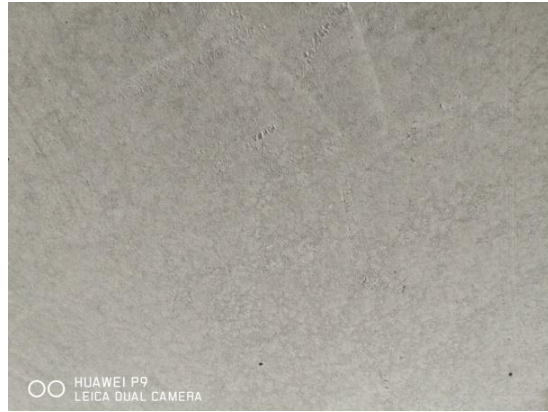
照片 2 刨平机打磨后保温层表面情况

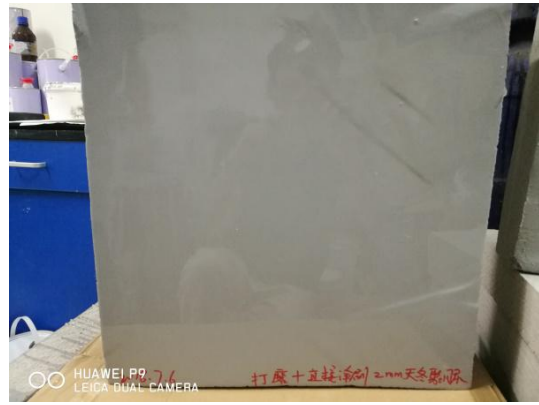
照片 4 打磨后涂刷聚脲并复合氟改性耐候面漆

防冰拔涂层与保温层之间的涂刷结合试验表明，不打磨直接刮涂防冰拔聚脲涂层表面不平整，涂层厚薄不均，不满足保温层防冰拔的要求。先打磨保温层表面然后涂刷防冰拔聚脲涂层的方式表面光滑平整，可形成较好的防渗涂层表面。

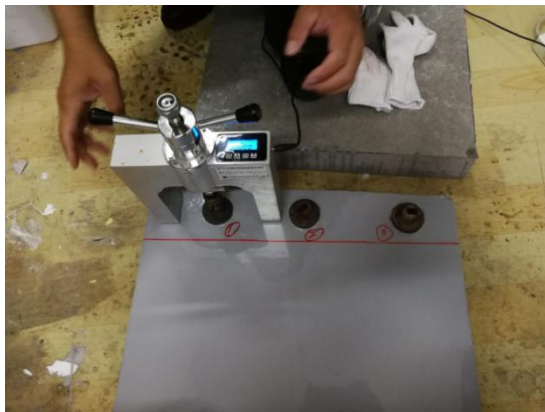
照片 5 拉拔检测粘接情况

为检验防冰拔涂层和聚氨酯保温层之间的粘接力,采用 SW-TJ10 型粘结强度检测仪对防冰拔试件进行粘接强度测试。

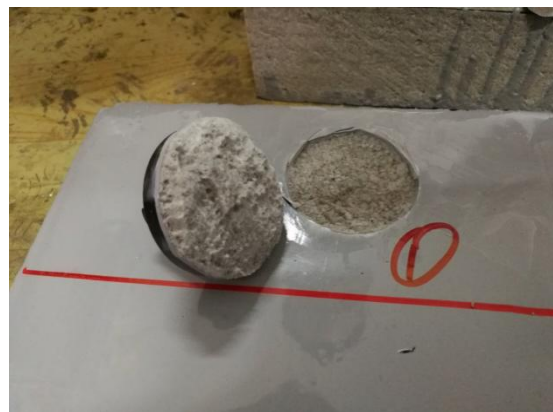
照片 6 防冰拔层与基层拉拔破坏效果

粘接试验结果见表 3，防冰拔聚脲涂层与聚氨酯保温层粘接强度达到 0.58MPa 以上，从照片 6 可以看出，试件均从聚氨酯保温层内部断裂，粘接效果良好。

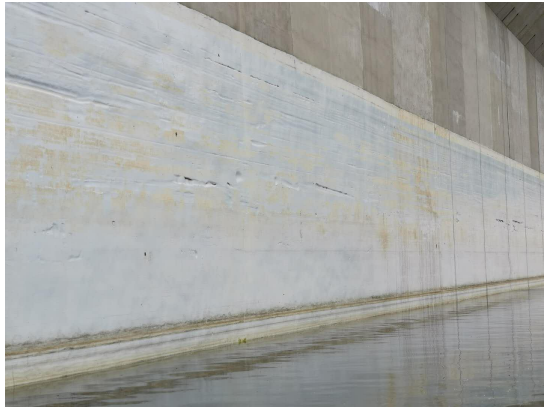
照片 9 SK 天冬聚脲防冰拔复合防护体系运行一年效果

2018年丰满电站大坝上游面聚氨酯保温层采用SK天冬聚脲防冰拔复合防护体系进行了现场应用，涂刷面积1万平方米，工程2019年6月蓄水，经过一个冬季的运行，除个别部位保温层发生挤压破坏以外，整个保温层基本没有发生冰拔破坏的现象，证明SK天冬聚脲防冰拔复合防护体系具有良好的抗冰拔防护效果。

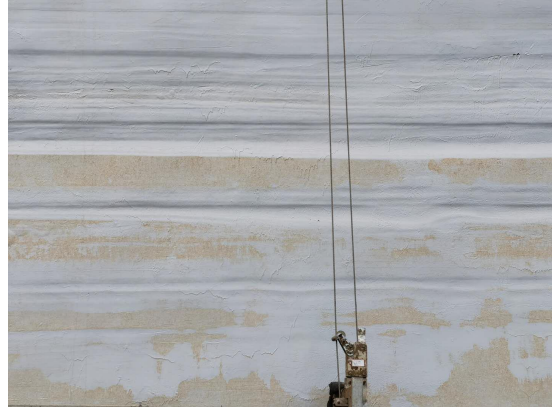
照片 10 防冰拔涂层细观效果
