西藏高海拔地区冬季焊接质量管控

摘要: DG水电站为世界在建最高碾压混凝土重力坝, 大坝主体金属结构制安量大, 主体金结制安施工周期长, 横跨2020年、2021年冬季施工。但在西藏干冷河谷地区, 海拔高、气压低、太阳辐射强、昼夜温差大等特殊气候条件均为影响焊接质量的不利因素, 导致冬季金属结构焊接质量管控难度大。为保证金属结构焊接质量, 加快施工进度; 针对施工过程中的不利因素, 采取焊前预热、搭设防风暖棚、焊接过程质量控制、焊后缓慢降温等一系列的措施, 有效保证了金属结构冬季焊接质量; 通过对焊缝质量进行探伤检测, 达到了设计要求, 起到了加快工程建设的目的, 可供类似工程项目借鉴。

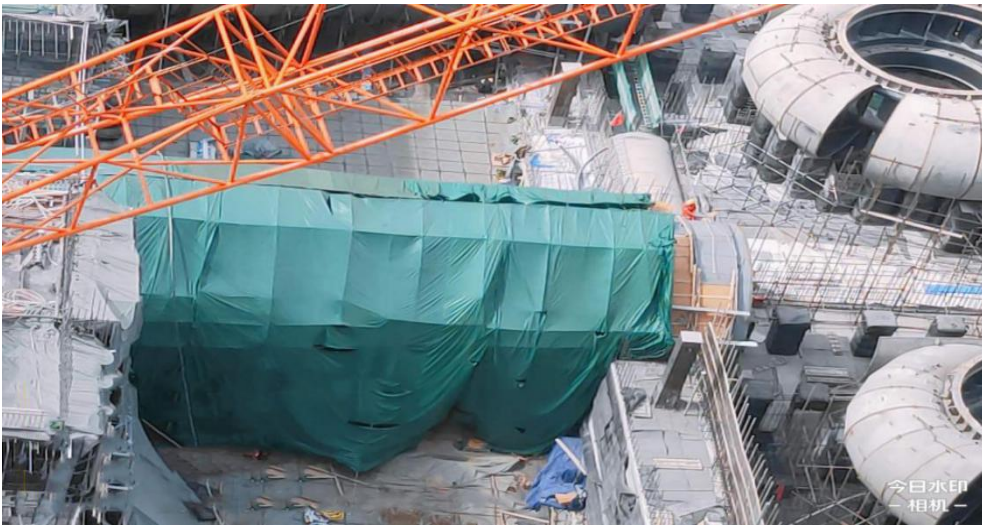
（1）由于焊接作业均在室外进行，施工中采用L50角铁和帆布在施工现场搭设简易工棚，围护结构采用竖向活动拉帘（帆布）进行封闭，棚内配备加温柜、加温板等。放置大功率的油酞来提高环境温度，见图1。

图1 焊接时搭设的保温棚

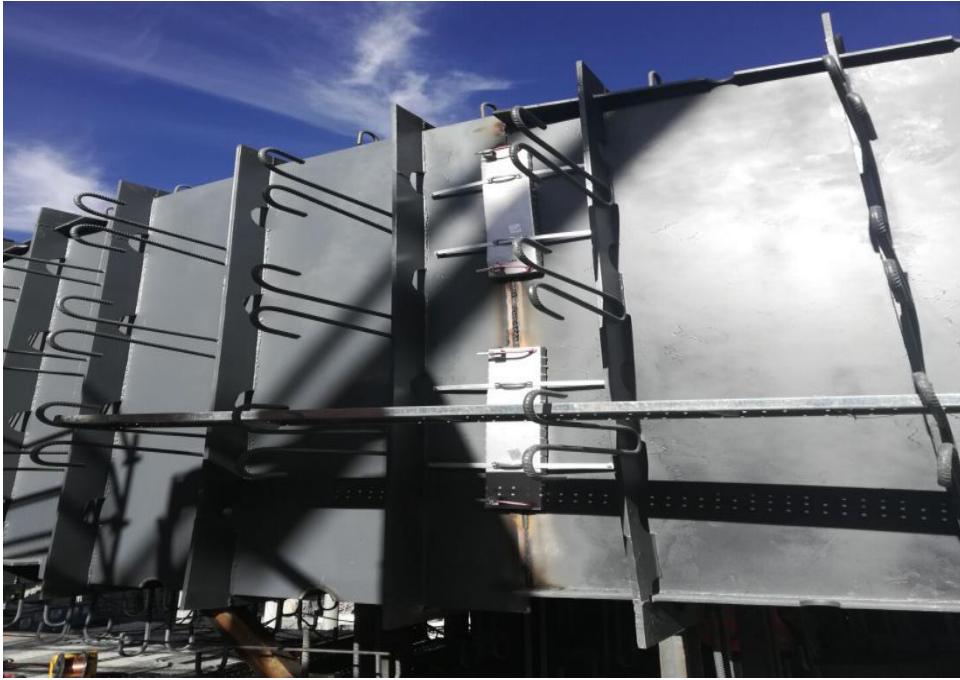
（3）钢管（衬）在低温下焊接，需要对焊缝进行预热，加温方式：在需要施焊的焊缝周围

贴上加温板。见图2。

图2 加温板进行焊前预热

预热区的宽度应为焊缝中心线两侧各 3 倍板厚且不小于 100mm，其温度测量在距焊缝中心线各 50mm 处对称测量，每条焊缝测量点间距不大于 2m，且不少于 3 对。
