对北方严寒地区电站厂房尾水闸墩混凝土冻融破坏共性问题的研究分析

摘要: 混凝土冻融破坏与钢筋锈蚀、碱-骨料反应一直被认为是影响混凝土耐久性的三大主要问题, 北方严寒地区的水工混凝土建筑物冻融破坏问题非常普遍, 特别是电站厂房尾水闸墩的水位变化区部位尤为明显。在冬季, 因机组启、停机频繁, 长期处于水位变化区部位的混凝土闸墩受自然冻融循环作用影响会产生严重的剥蚀破坏。本文以尼尔基水利枢纽尾水闸墩冻融破坏及维修处理为研究背景, 深入分析混凝土冻融破坏机理及影响因素, 探讨行之有效的防治措施, 并期望在相关设计规范中, 以建筑物材料与结构构造为抗冰冻设计基础, 进一步增加对长期处于水位变化区部位的尾水闸墩混凝土表面防护的设计说明。

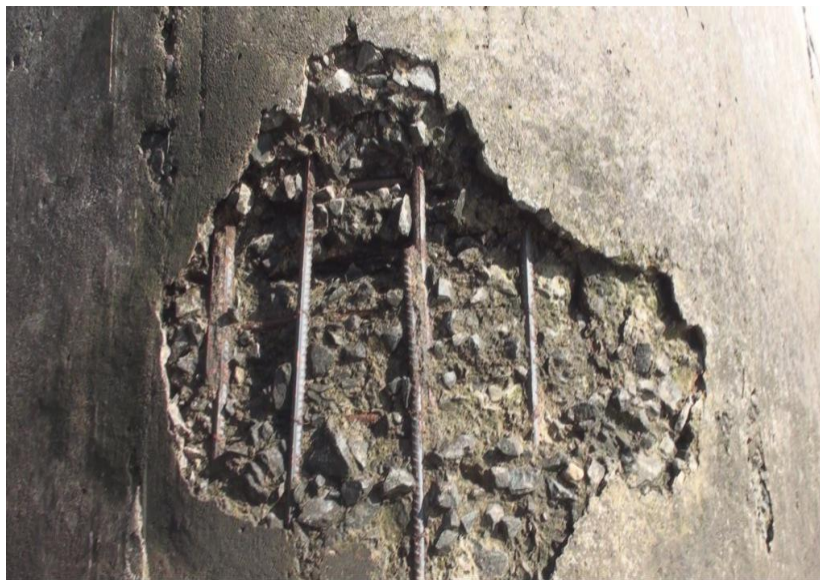
尼尔基水利枢纽为多年调节水库, 所属松辽流域, 位于嫩江干流中游段, 处于中温带季风气候区, 流域纬度较高, 冬季气候严寒, 夏季温湿多雨, 年内及年际气温变化较大。尼尔基多年平均气温 1.5°C , 极端最高气温 39.5°C , 极端最低气温 -40.4°C , 每年有5个月温度在 0°C 以下。尼尔基水利枢纽电站厂房2006年投入运行, 尾水冬季水位变化区在 $181.06\text{m}\sim 184.40\text{m}$ 高程范围内。2010年, 发现厂房尾水闸墩处于水位变化区部位的混凝土表面出现不同程度的冻融剥蚀破坏, 局部钢筋裸露, 最大冻融剥蚀深度约 10cm , 见图1。

图1 尾水闸墩水位变化区混凝土表面剥蚀、钢筋外露

以尼尔基水利枢纽尾水闸墩水位变化区部位混凝土冻融剥蚀破坏为研究对象,产生破坏的表面原因是设计上尾水闸墩混凝土标号选用C20W6,无抗冻标号,外加剂采用YQ-3缓凝减水剂,混凝土强度不高,外加剂对混凝土抗冻性的提升也不明显,所以,在短短四年运行时间后,尾水闸墩处于水位变化区部位的混凝土在吸水饱和状态下及冻融循环的环境中产生冻融破坏是不可避免的。产生破坏的深层原因也就是混凝土冻融破坏的机理,混凝土的冻结破坏过程复杂,混凝土拌合物的用水量多于水泥水化作用所需量,多余的水在混凝土硬化后,一部分会蒸发出来,另一部分则以水的形态留于混凝土中,从而在混凝土中形成了微毛细孔和大毛细管。微毛细孔直径非常小,处于微毛细孔中的水只有在-78℃以下的环境中才会冻结,因此,即便在北方严寒地区,自然条件下,环境温度远达不到-78℃以下,微毛细孔中的水对混凝土抗冻性是没有影响的。大毛细管直径一般是微毛细孔直径的1000倍,由于其直径大,留存于大毛细管中的水是可以迁移的,环境水也可以渗入到大毛细管中,在冬季负温条件下,混凝土中饱和水的冻结和融化主要是在大毛细管这种孔隙中进行的。

3.2 混凝土表面防护 尼尔基水利枢纽尾水闸墩水位变化区部位混凝土冻融剥蚀破坏在2014年进行了维修处理,主要施工工艺是闸墩混凝土凿毛、预缩砂浆填筑、闸墩表面钻孔锚栓、外表面安装10mm厚焊接钢板、接触灌浆、钢板表面聚脲喷涂。采取这种修复措施的主要目的是利用钢板与聚脲材料的保护,使混凝土闸墩表面与厂房尾水隔离,尽可能地使混凝土不处于饱和水状态,有效的避免了混凝土冻融破坏的再发生,同时聚脲材料又能够保证钢板不被环境水锈蚀破坏,整体上延长了修缮周期。
